No. DE SERVICIO  
**P008207036846**

N° INSPECCION	4198440	TURNO	1
FECHA	17-Abr-2024		
CENTRO INSPECCION	AUTOMAS CALLE 134		
SOLICITADO POR	DIANA DEL PILAR GONZALES PEREZ		
SERVICIO SOLICITADO	Peritaje Liviano + LTA + CIR		
VALOR MERCADO		COD. FASECOLDA	04208108
VALOR AUTOMÁS	\$ 160.500.000	VALOR FASECOLDA	\$ 160.500.000
VALOR ACCESORIOS	\$ 0		
<b>RESULTADO</b>	<b>ASEGURABLE SI</b>		
NOVEDADES DE INSPECCIÓN	: ; ; ; NO SE EFECTUO MARCACION DE SEGURIDAD; RAYONES Y SUMIDOS EN PIEZAS DE CARROCERIA , PRESENTA DESGASTE IRREGULAR EN LLANTAS ; REVISADO

CLASE	CAMPERO	COMBUSTIBLE	GASOLINA
MARCA	JEEP	TIPO PINTURA	METALIZADA
TIPO	WRANGLER UNLIMITED (3) SPORT TP 3600	SERVICIO	PARTICULAR
CARROCERIA	SEDAN	KILOMETRAJE	139602
MODELO	2015	COLOR	GRIS METAL
NACIONALIDAD	ESTADOS UNIDOS	N° CHASIS	1C4BJWDG4FL509743
TIPO CAJA	TRIPTRONICA	N° SERIAL	****
CLINDRAJE	3600	N° MOTOR	****

Pag. 1  
Certificado de peritaje

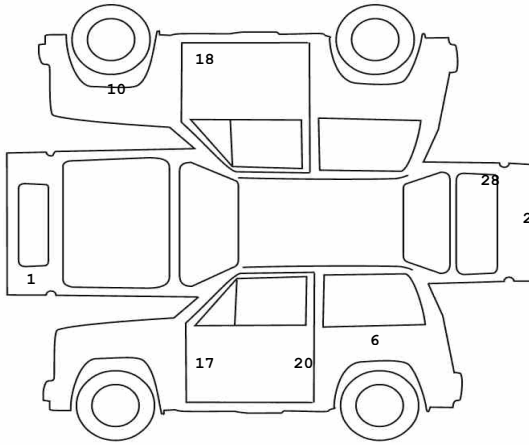
**REVISIÓN VISUAL**

<b>CARROCERIA - EXTERIOR</b>	92,30%
1 BOMPER DELANTERO	DEF. MEDIA
2 BOMPER TRASERO	SUMIDO
6 COSTADO IZQUIERDO	RAYON
10 G/FANGO DEL DERECHO	RAYON
17 PUERTA DEL IZQ.	RAYON
18 PUERTA DELANTERA DER	SUMIDO
19 PUERTA TRASERA DER.	SUMIDO
20 PUERTA TRASERA IZQ.	SUMIDO
28 TAPA BAUL/COMPUERTA	RAYON
